# CAMPERA

Bota Campera de cuero vacuno, con alma interna de tela mesh y badana en el talón, espuma en los tobillos, suela de poliuretano monodensidad, plantilla removible de EVA para mayor comodidad, puntera plástica, plantilla anticlavos no metálica y tirantes en la parte superior de la caña.

**CÓDIGO: 02050043**

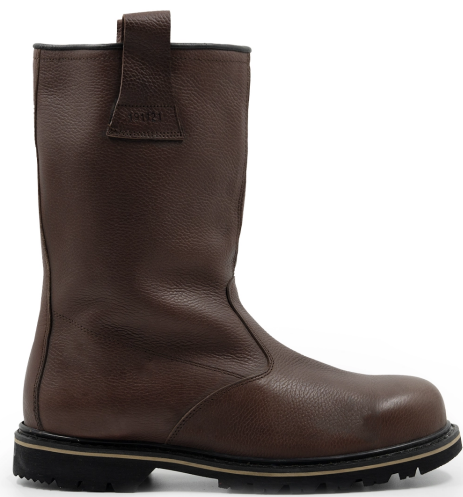
\*IMAGEN REFERENCIAL

Ideal para emplearse en el sector industrial en general, con exposición a aceites e hidrocarburos en la suela, impacto de objetos en puntera, penetración de clavos en plantilla y corriente eléctrica.

- Peso Aprox: 1.77 – kg. /Par.
- Color de caña: ●
- Color de suela: ●
- Tallas: 35 – 45.
- Altura promedio: 32 cm
- Resistente al desgarro.
- Resistente a la tracción y elongación.
- Resistencia al despegue.

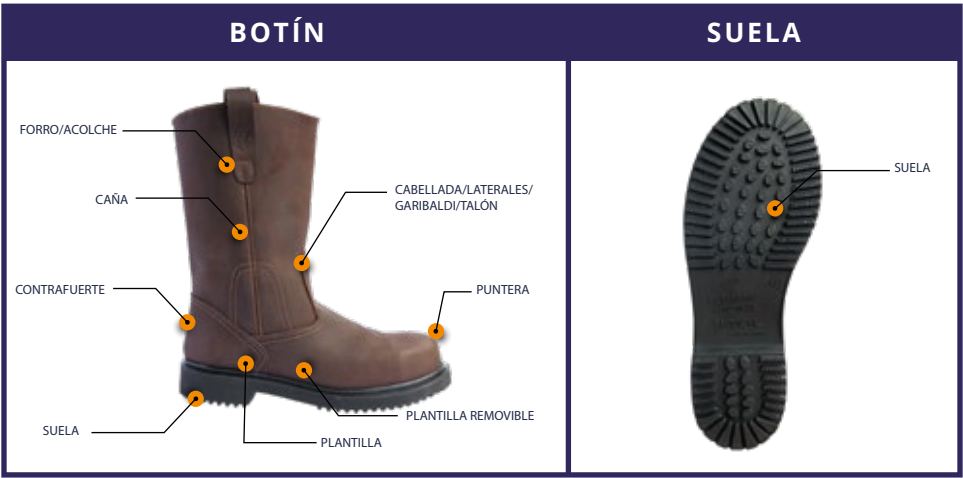
# COMPONENTES:

| 1.1-FORRO | | |
| 2-PUNTERA | | |
| 3-CAPELLADA/ LATERALES/ GARIBALDI/ TALON | | |
| 4-CAÑA | | |
| 5-PLANTILLA | | |
| 6-PLANTILLA REMOVIBLE | | |

| 7-SUELA | | |
| 9-CONTRAFUERTE | | |

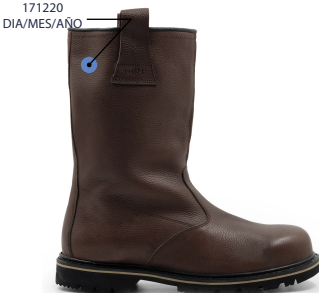
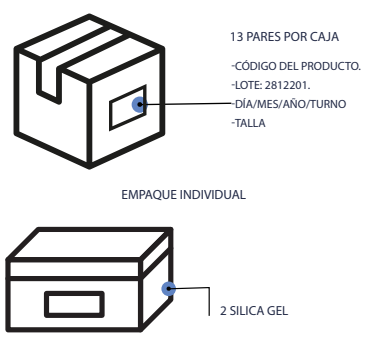
## TRAZABILIDAD & ETIQUETA :

| INDIVIDUAL | EMPAQUE | ETIQUETA |
|---|---|---|
| <p>LOTE<br/>171220<br/>DÍA/MES/AÑO</p> | <p>EMPAQUE</p> <p>13 PARES POR CAJA<br/>-CÓDIGO DEL PRODUCTO.<br/>-LOTE: 2812201.<br/>-DÍA/MES/AÑO/TURNO<br/>-TALLA</p> <p>EMPAQUE INDIVIDUAL</p> <p>2 SILICA GEL</p> | <p>TALLA<br/>42</p> <p>HECHO EN PERU</p> <p>NTP-ISO 20345:2017<br/>SB P CLASE II FO</p> <p>BOTA CUERO DE SEGURIDAD<br/>02050043</p> <p><b>SEGUSA</b><br/>SEGURINDUSTRIA S.A.<br/>RUC 20131529181</p> |
